## Das Fontänenhaus – Von einer Bauruine zum Natureum

### Zusammenfassung

Die fast 1,5 Jahre andauernde Sanierung des Fontänenhauses als Gebäude für das Natureum der NGM wird vorgestellt. Nach denkmalpflegerischen Gesichtspunkten wurde das Gebäude in der klassizistischen Baufassung von ca. 1800 wieder errichtet. Der Innenausbau wurde zusätzlich auf die musealen Anforderungen ausgerichtet. Es werden wesentliche Bauarbeiten und Neuerungen beschrieben. Darüber hinaus sind alle beteiligten Gewerke und Baufirmen benannt, die an der Sanierung beteiligt waren.

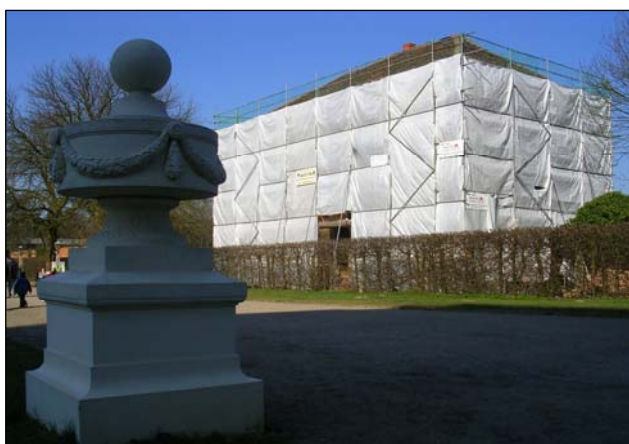
Abb. 1: Eingerüstetes Fontänenhaus im April 05, alle Fotos: U. Jueg, Ludwigslust

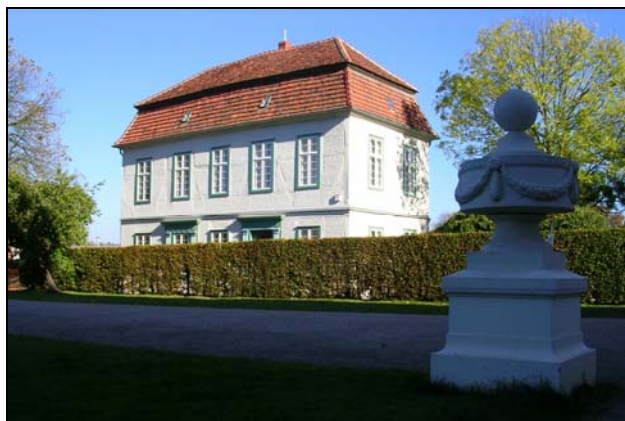
Abb. 2: Sanierte Außenfassade im November 2005,

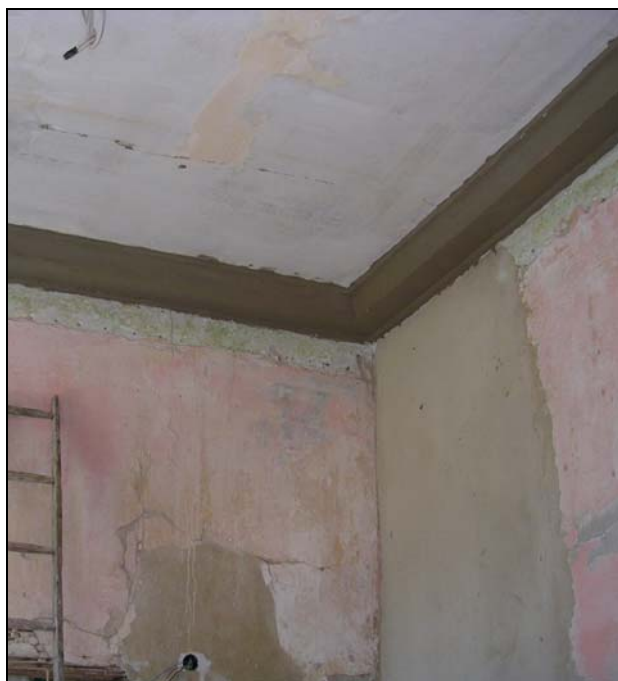
Abb. 3: Alte Stuckelemente traten bei der Entkernung hervor.

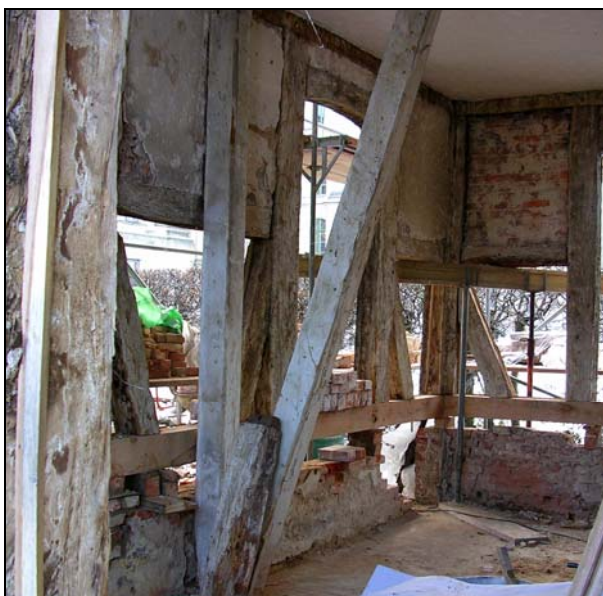
Abb. 8: Raum 1.8 im Januar 2005

Der Ablauf der Bauarbeiten und die wichtigsten dabei aufgetretenen Problemen werden nun in chronologischer Reihenfolge beschrieben. Nach der Entkernung des Gebäudes begannen am 17.01.2005 die Zimmerleute mit der Sanierung des Fachwerks. Die durch Wasser und Holzschädlinge zerstörten bzw. geschädigten Fachwerkteile, Deckenbalken und Dachbalken wurden ausgewechselt. Der größere Teil des Fachwerkes, bestehend aus 350 Jahre alten Eichenbalken hatte aber die Zeit und die Witterungsunbilden relativ gut überstanden. Die neu eingebauten Fachwerkteile (Schwellen, Stiel und Riegel) stammen von 100jährigen Eichen, die acht Jahre gelagert wurden und nun die Stabilität des Gebäudes für 200 Jahre sichern.

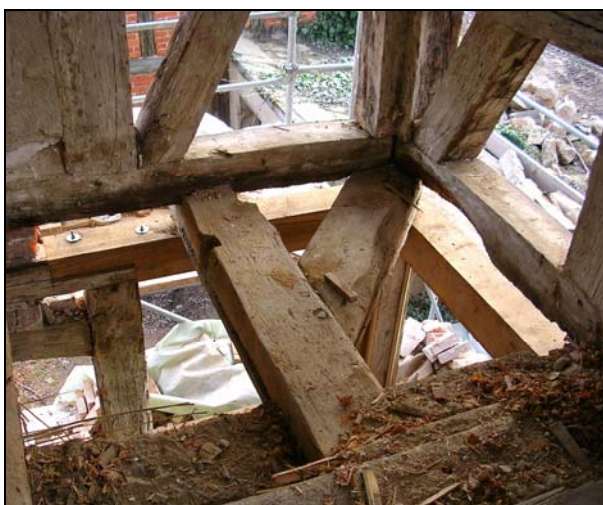
Abb. 9: Erneuerung der Balken im Obergeschoss

Alle ausgewechselten Holzteile im Innenbereich bestehen aus Kiefernholz.

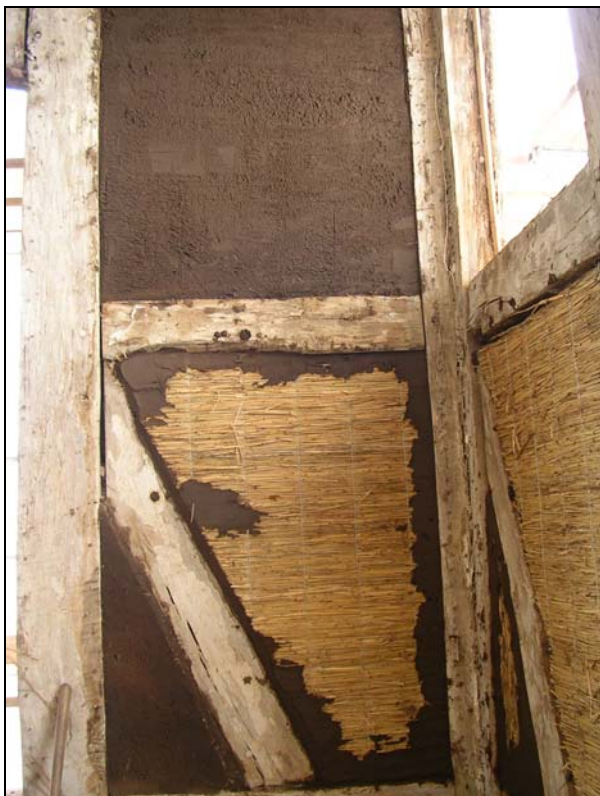
Abb.11: Teilweise verputzte Wand mit Lehmputz

Anschließend erfolgten die Putzarbeiten im Erdgeschoss und im ersten Obergeschoss. Damit begann ab März 2005 der Innenausbau des Gebäudes. Die Innenwände des Hauses wurden mit Lehmputz versehen. Historische Baumaterialien, wie Lehm, Ton, Kies, Schilfmatten und Molke wurden eingesetzt. Nach dem Verputzen der Wände blieb auch in den Innenräumen das Fachwerk sichtbar.

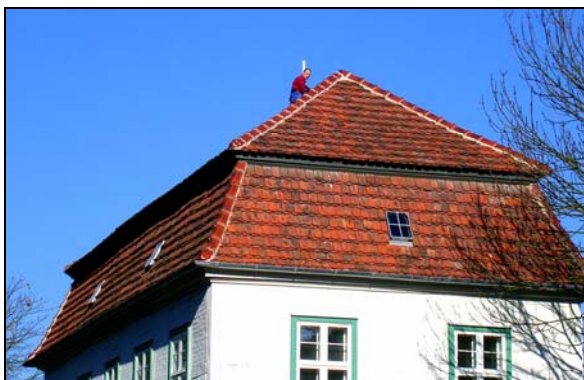
Abb. 12: neu gedecktes Walmdach

Im Mai 2005 begannen die Dachdecker mit der Sanierung des abgewalmten Mansarddaches. Die über 100 Jahre alten Biberschwanzziegel wurden vorsichtig abgedeckt, gereinigt und nach Neueinlattung des Daches wieder auf das Dach gebracht. Nur wenige Dachsteine zur Ergänzung waren nötig. Um den historischen Charakter der Dacheindeckung zu belassen, wurde auf eine Unterspannbahn verzichtet, und die Biberschwanzziegel sind wieder mit Kalkmörtel verstrichen. Im Kaltbereich des Daches ist dieses durch eine Glasscheibe bzw. eine Glastür sichtbar.

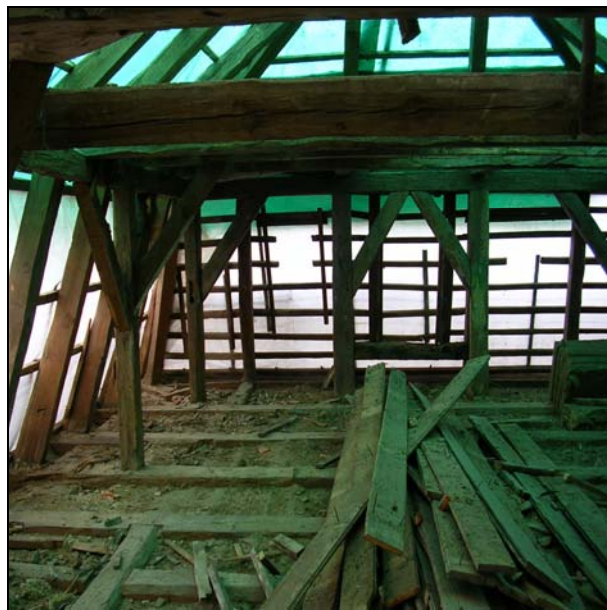
Abb. 13: Dachgeschoss bei der Sanierung

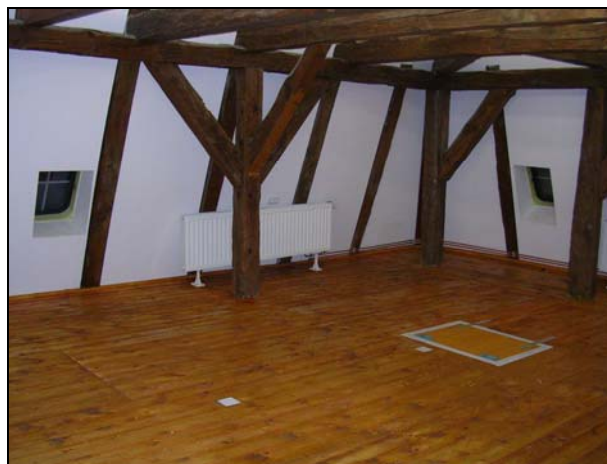
Abb. 14: Dachgeschoss nach der Sanierung, Blick nach Nordwest, Januar 2006

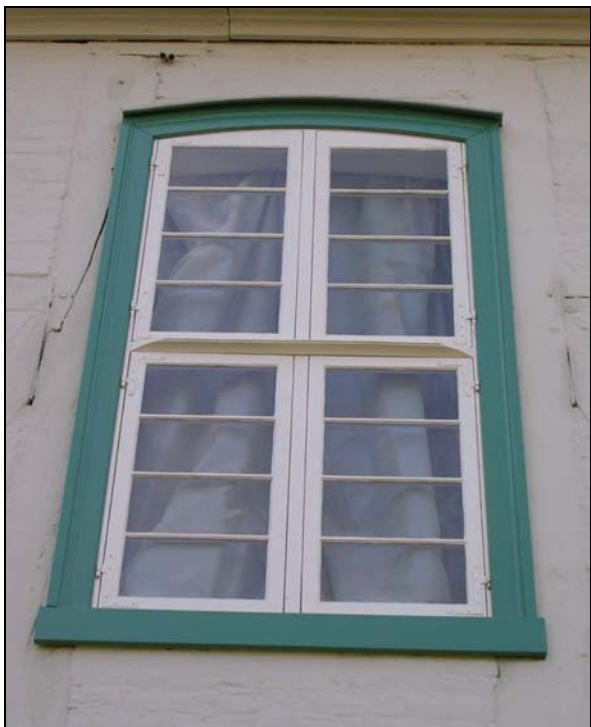
Abb. 15: Originalfenster mit zwei originalen Scheiben

Das sanierte historische Fenster mit teilweise alter Verglasung (aus der 1. Baufassung, Mitte des 18. Jahrhunderts) befindet sich an der Ostseite des Gebäudes über der hinteren Eingangstür. Nach Fertigstellung des Außenanstrichs wurde die Fensterbekleidung angebracht und an der Oberseite mit Zinkblech versehen.

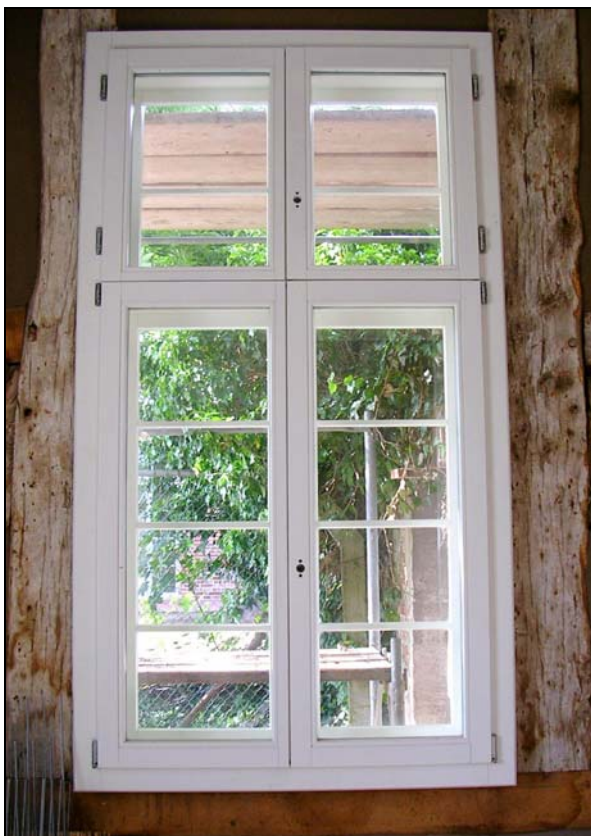
Abb. 16: Neu gefertigte Fenster

und Türelemente und deren Katalogisierung. Von den Fenstern aus dem 18. Jahrhundert war nur noch ein Fenster im Originalzustand vorhanden. In Abstimmung mit der Denkmalbehörde wurde ein Musterfenster mit klassizistischer Teilung und historischen Beschlägen angefertigt. Nach entsprechender Bestätigung erfolgte der Einbau der neuen Fenster.

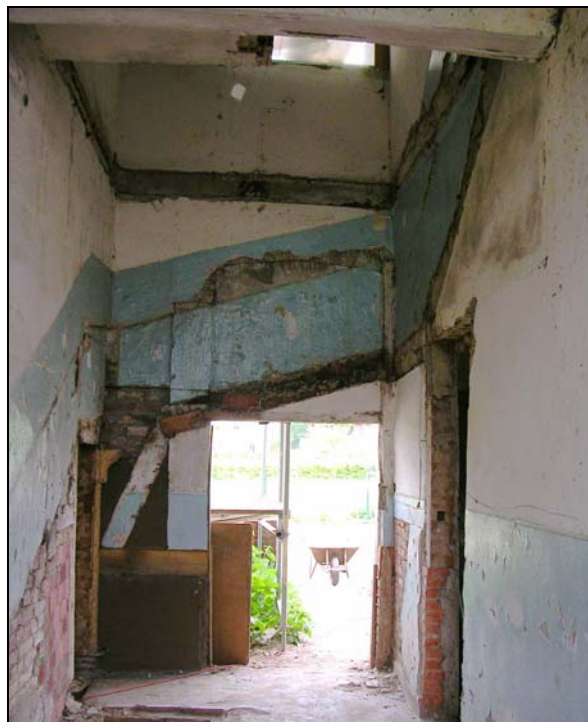
Abb. 17: Demontierte Treppe im Juni 2005

Anfang Mai 2005 erfolgte die Demontage der Treppe. Unter Wiederverwendung von Wangen, Pfosten, Baluster und Handläufen und Ersetzen der Tritt- und Setzstufen wurde die Treppe im September 2005 als Halbwendeltreppe wieder eingebaut. Die Treppe in das Dachgeschoss musste neu angefertigt werden. Die Fenster im Erdgeschoss sind mit Fensterladen

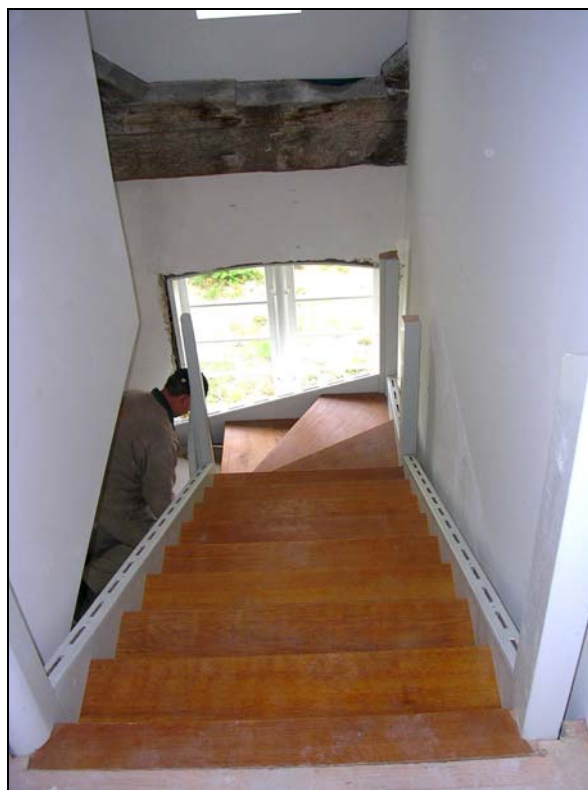
Abb. 18: Einbau der neuen Treppe im September 2005

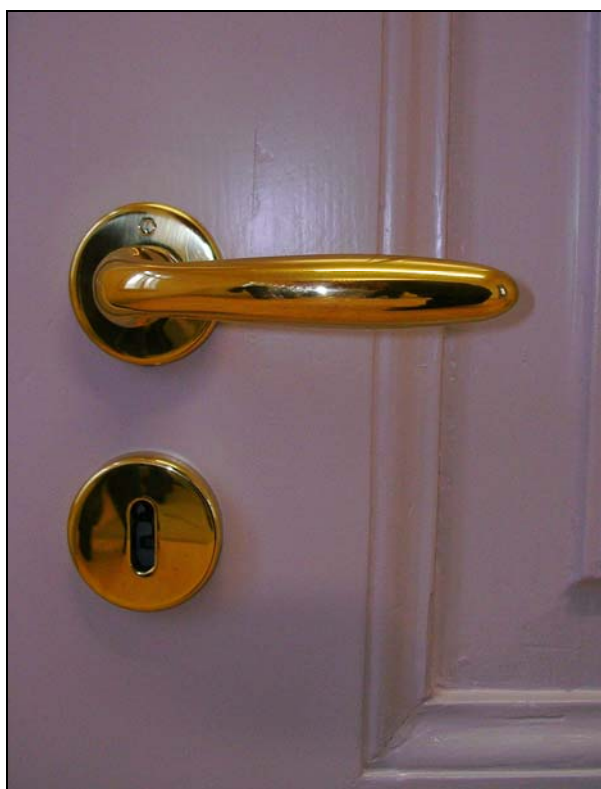
Abb. 19 Klassizistisch nachgebildete Türdrücker

- Drückergarnituren der Innentüren von „Hoppe“ Design „VERONA“, Oberfläche Messing poliert, Rundrosetten
- Drückergarnitur Hofseite von „Hoppe“, Design „VERONA“, Oberfläche Messing poliert, Langschild, Außenknäuf
- Fensteroliven von „Hoppe“, Design „VERONA“, Oberfläche Messing poliert

Das Design „VERONA“ ist ein gesunder Kompromiss zur historischen klassizistischen Drückerform. Die Haupteingangstür an der Westseite des Gebäudes wurde aufgearbeitet und mit der originalen klassizistischen Türrahmenbekleidung wieder eingebaut. Die gleiche Bekleidung erhielt das zweite Fenster im Erdgeschoss. Die Eingangstür an der Hofseite wurde neu angefertigt. Die Tischlerarbeiten endeten im Februar 2006 mit den Fußleisten und der Heizkörperverkleidung.

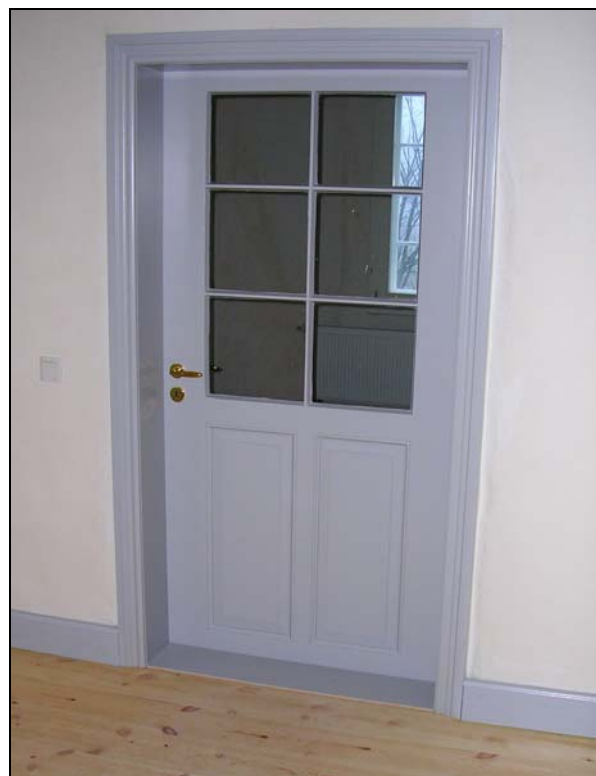
Abb. 20: Restaurierte Tür im Obergeschoss

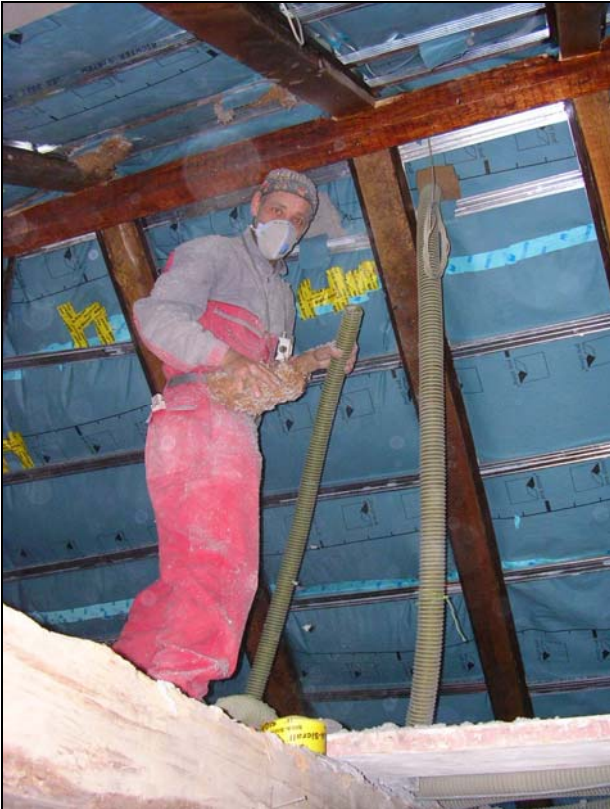
Abb. 21: Einbringen der Isolierung im Seminarraum im August 2005

Die Tischlerarbeiten gehörten zu den umfangreichsten Arbeiten am Fontänenhaus und wurden in sehr guter Qualität ausgeführt. Bis auf die Maler- und Fußbodenlegerarbeiten waren die übrigen Arbeiten nicht unbedingt an historische Bezüge gebunden. Die Elektroinstallation und die Heizungsanlagen entsprechen einem modernen Museumsbetrieb. In allen Räumen, außer Büro- und Seminarraum, wurden in an den Außenwänden Lamellenheizkörper installiert. Diese Art der Heizung ermöglicht eine optimale Temperatur in den Museumsräumen bei gleichzeitiger Trockenhaltung der nicht isolierten Außenwände. Gut erreichbare Steckdosen (große Anzahl) und eine gute Ausleuchtung der Museumsräume waren hier die Zielstellung. Aus praktischen Erwägungen sind in den Ausstellungsräumen im Erdgeschoss Bewegungsmelder eingebaut. Die erforderlichen Trockenbauarbeiten zum Einbau der notwendigen Sanitäreinrichtungen im Erd- und Dachgeschoss wurden entsprechend dem heutigen Standard ausgeführt. Hierzu gehört auch die Teeküche mit der Heizungsanlage und die Isolierung des Daches im Bereich des Seminarraumes. Bei der Isolierung des Daches wurde ein Verfahren angewendet, dass die Dachbalkenkonstruktion sichtbar lässt. Ein Zellulosedämmstoff wurde zwischen Dachsteinen und einer Folie eingblasen und mit Gipskartonplatten überdeckt.

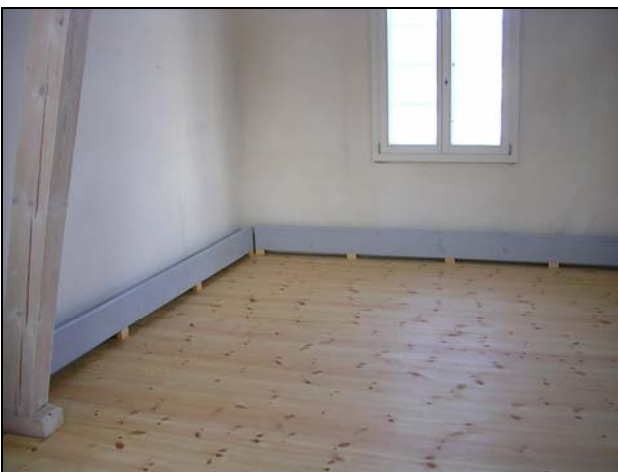
Abb. 22: neue Fußbodendielung mit Verkleidung der Lamellenheizkörper

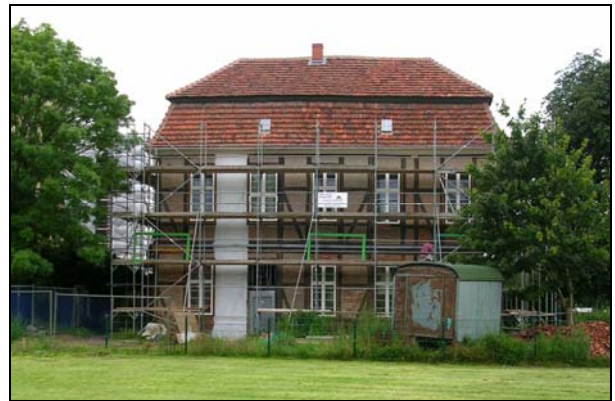
Abb. 23: Probeanstrich für die Fassade im August 2005

Dem historischen Bauzustand von 1790-1800 folgen die Malerarbeiten und die Fußbodenlegerarbeiten. Grundlage der Malerarbeiten war ein restauratorisches Gutachten (SCHRÖDER 2004). Im Verlauf der farblichen Gestaltung des Gebäudes wurden immer wieder Probeflächen angelegt. Diese wurden begutachtet, und dann wurden Entscheidungen im Sinne der Erhaltung des historischen Erscheinungsbildes getroffen. Die Innenräume wurden dem Gutachten folgend mit einem gelblich-weißen Kalkanstrich versehen. Treppen, Türen und Fußleisten im Innenbereich erhielten einen Grauton. Im Raum 1.3 konnte eine historische Deckengestaltung fixiert werden (2. Baufassung). Die Außenfassade bekam den

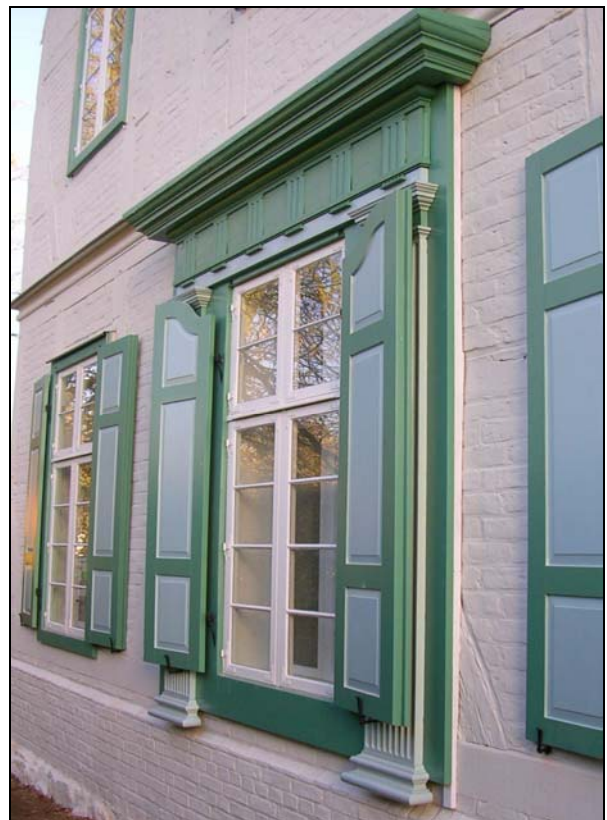
Abb. 24: klassizistische Fensterverzierung an der Vorderfront

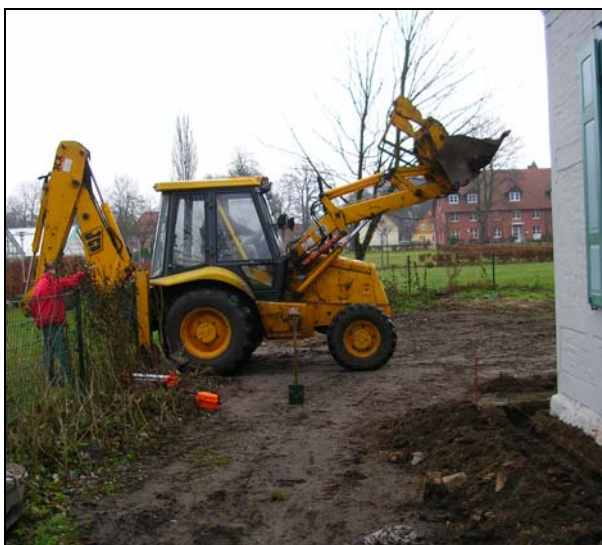
Abb. 25: Beginn mit den Arbeiten zur Pflasterung

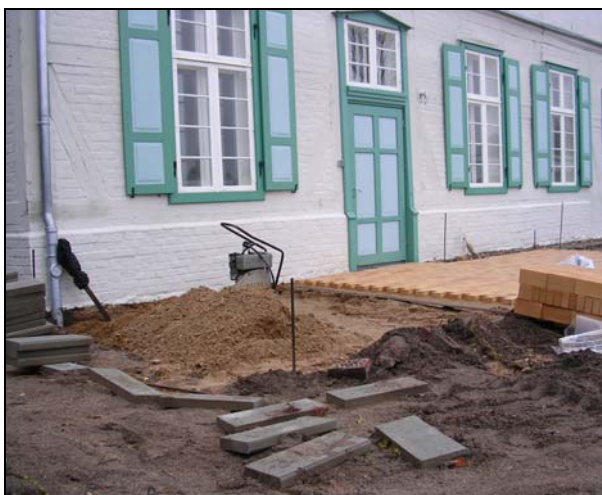
Abb. 26: Fast fertige Pflasterung am hinteren Eingang im Dezember 2005
