## Das Fontänenhaus – Von einer Bauruine zum Natureum

### Zusammenfassung

Die fast 1,5 Jahre andauernde Sanierung des Fontänenhauses als Gebäude für das Natureum der NGM wird vorgestellt. Nach denkmalpflegerischen Gesichtspunkten wurde das Gebäude in der klassizistischen Baufassung von ca. 1800 wieder errichtet. Der Innenausbau wurde zusätzlich auf die musealen Anforderungen ausgerichtet. Es werden wesentliche Bauarbeiten und Neuerungen beschrieben. Darüber hinaus sind alle beteiligten Gewerke und Baufirmen benannt, die an der Sanierung beteiligt waren.

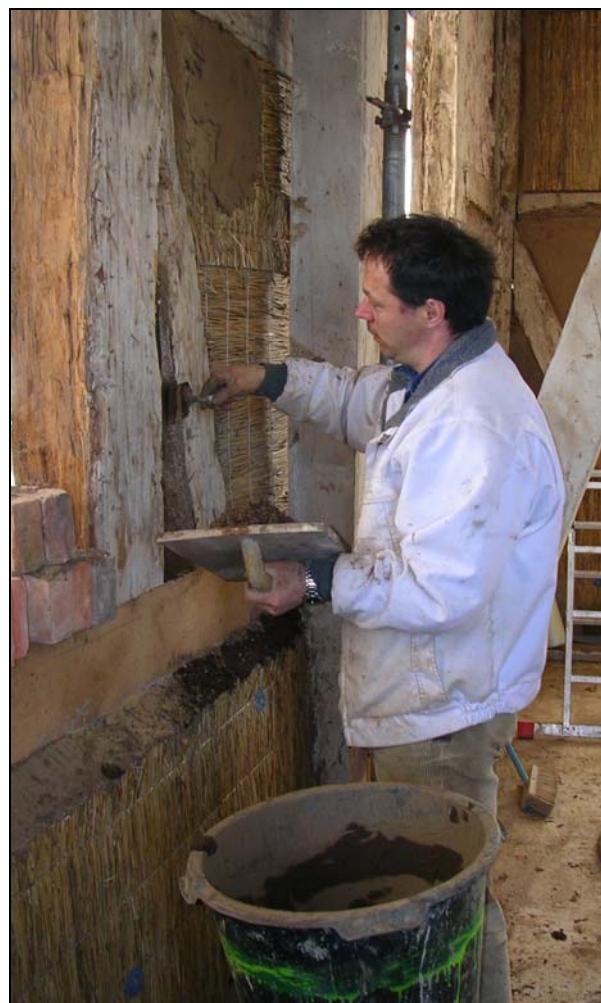
Abb. 10: Herr Fligge bei der Arbeit.

Anschließend erfolgten die Putzarbeiten im Erdgeschoss und im ersten Obergeschoss. Damit begann ab März 2005 der Innenausbau des Gebäudes. Die Innenwände des Hauses wurden mit Lehmputz versehen. Historische Baumaterialien, wie Lehm, Ton, Kies, Schilfmatten und Molke wurden eingesetzt. Nach dem Verputzen der Wände blieb auch in den Innenräumen das Fachwerk sichtbar.
